Krimp-zwel

Stand van de kennis

LOSS Symposium Utrecht

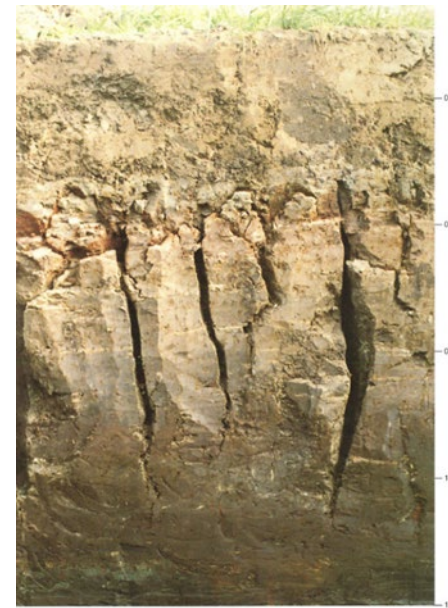
Krimpscheuren

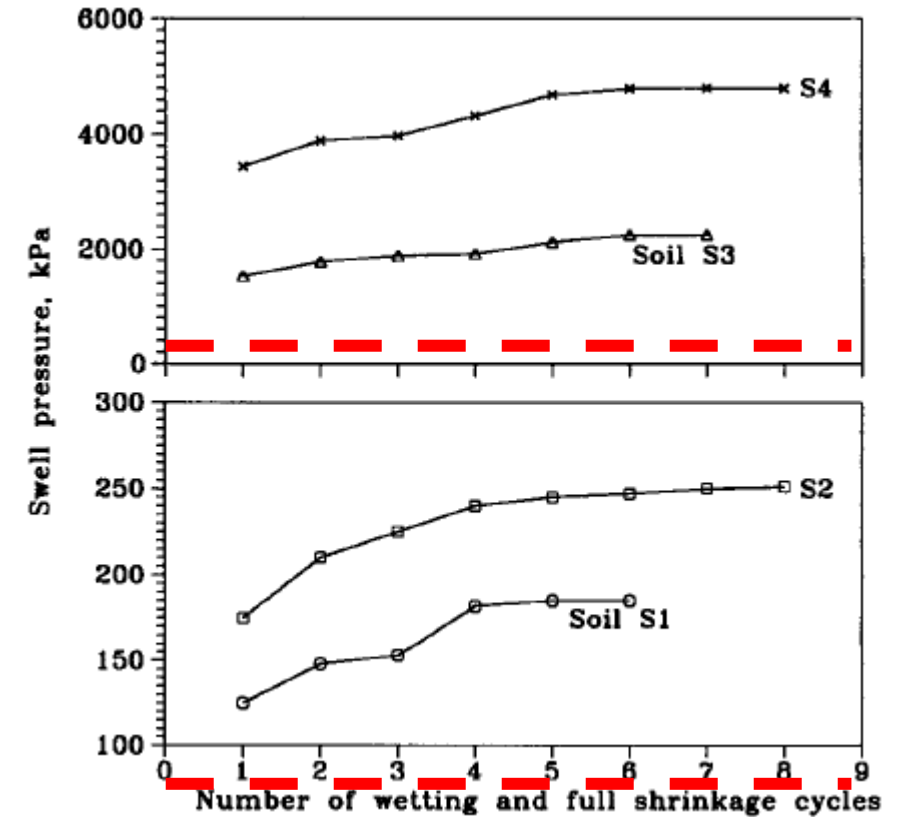
Funderingsdruk woning typisch **70 kPa**
Grondwaterstandsverandering 1 m = 10 kPa

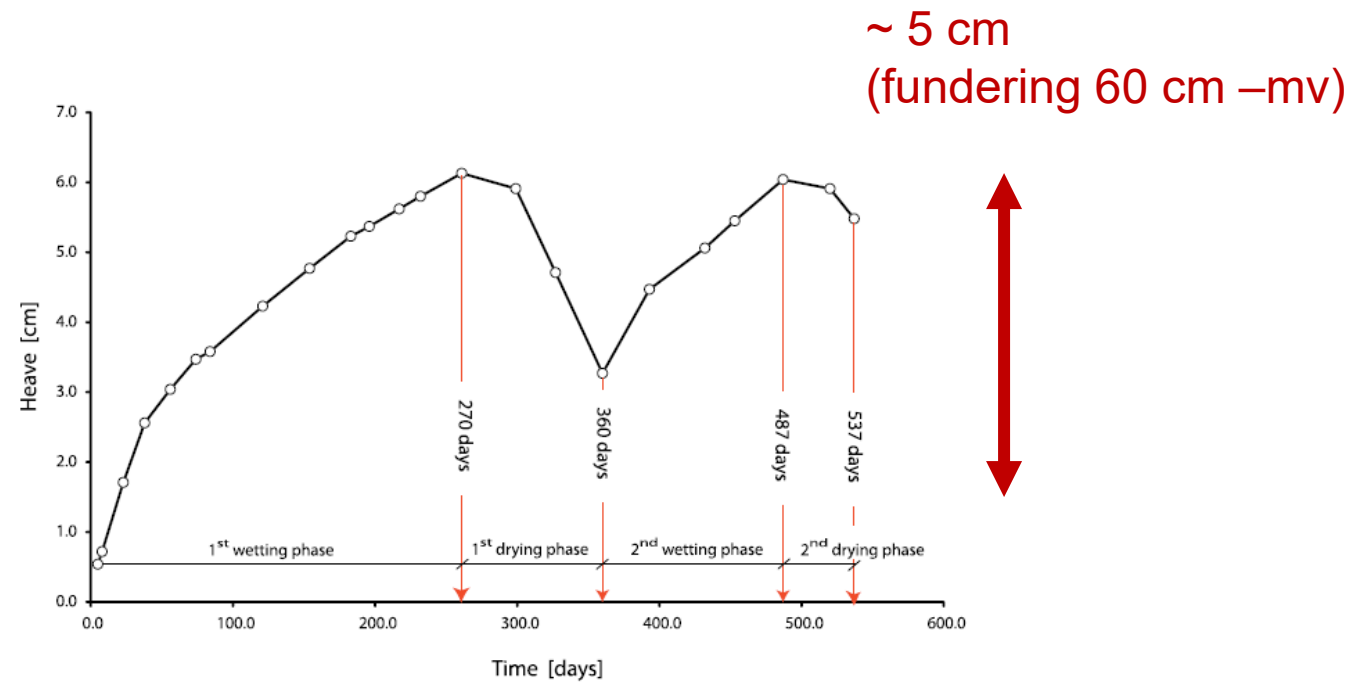
Figure 2. Measured displacements of the wall C1 as provided by [SAEED 2004]

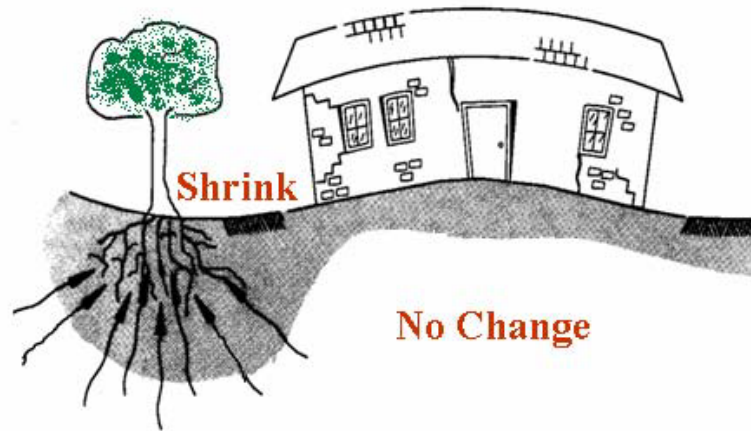
Factoren die bijdragen aan krimp-zwelschade

1. Transpiratie
2. Verdamping
3. Wateropname door wortels
4. Ondiepe uitgedroogde kleilagen
5. Diepe vochtige kleilagen
6. 4, 5 Mineralogie kleilagen

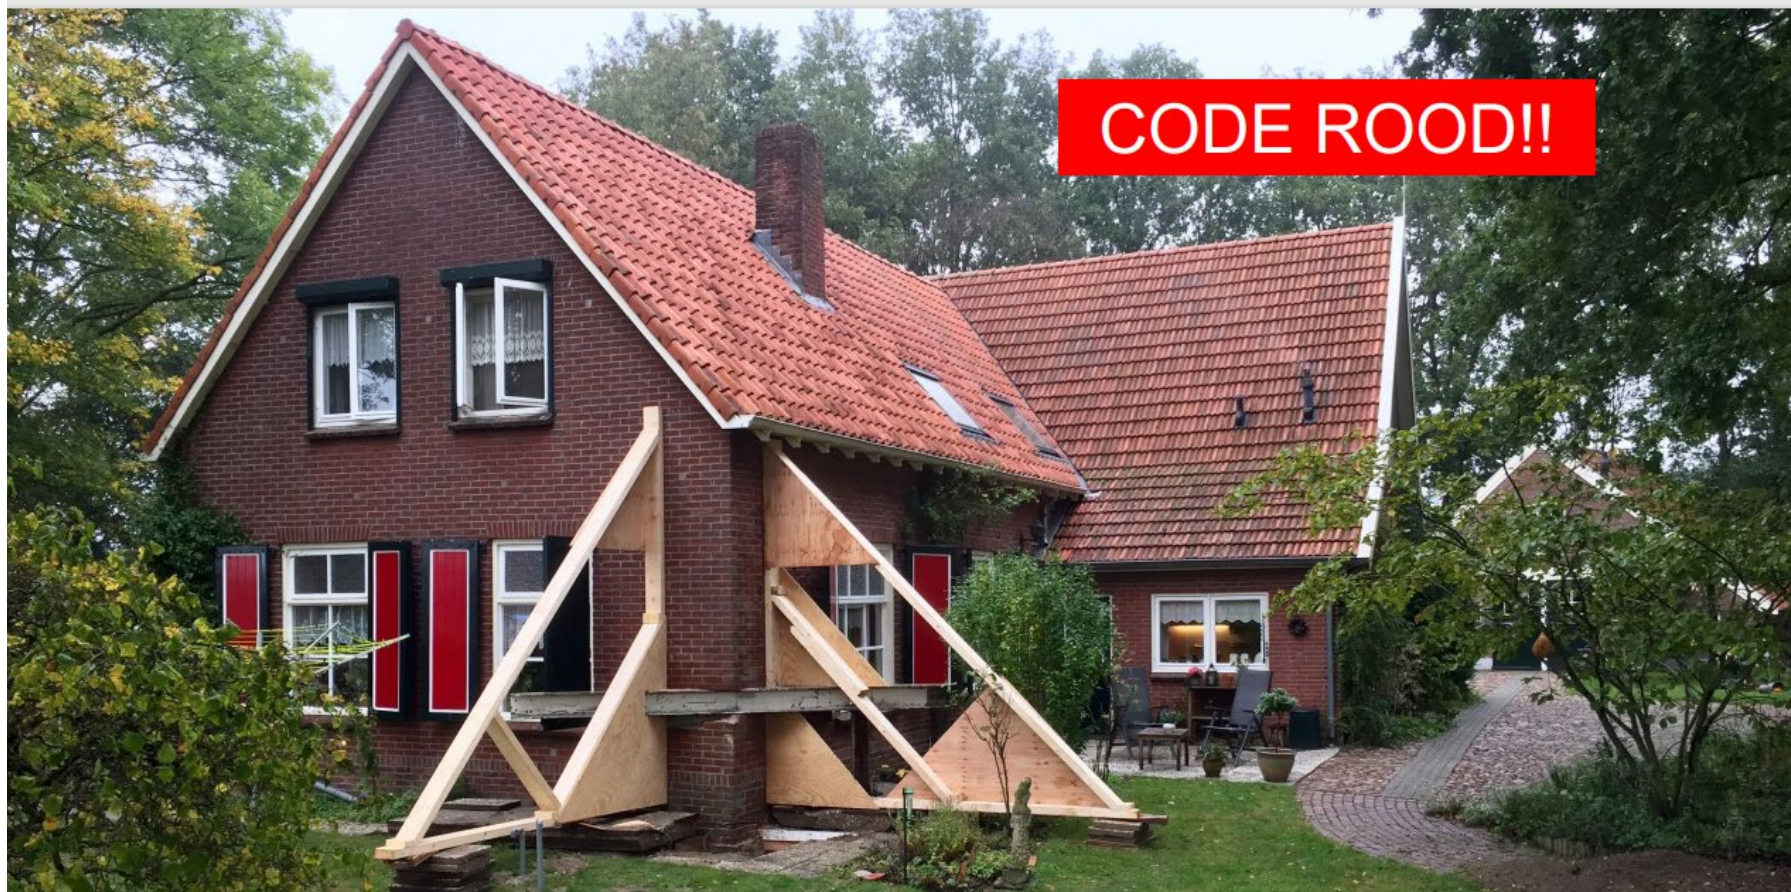
Rekken: Schade door Krimp-zwel. Deze Boerderij is meer dan 100 jaar oud en direct (“op staal”) gefundeerd op klei. Tijdens droogte 2018 ontstond ernstige scheurvorming.

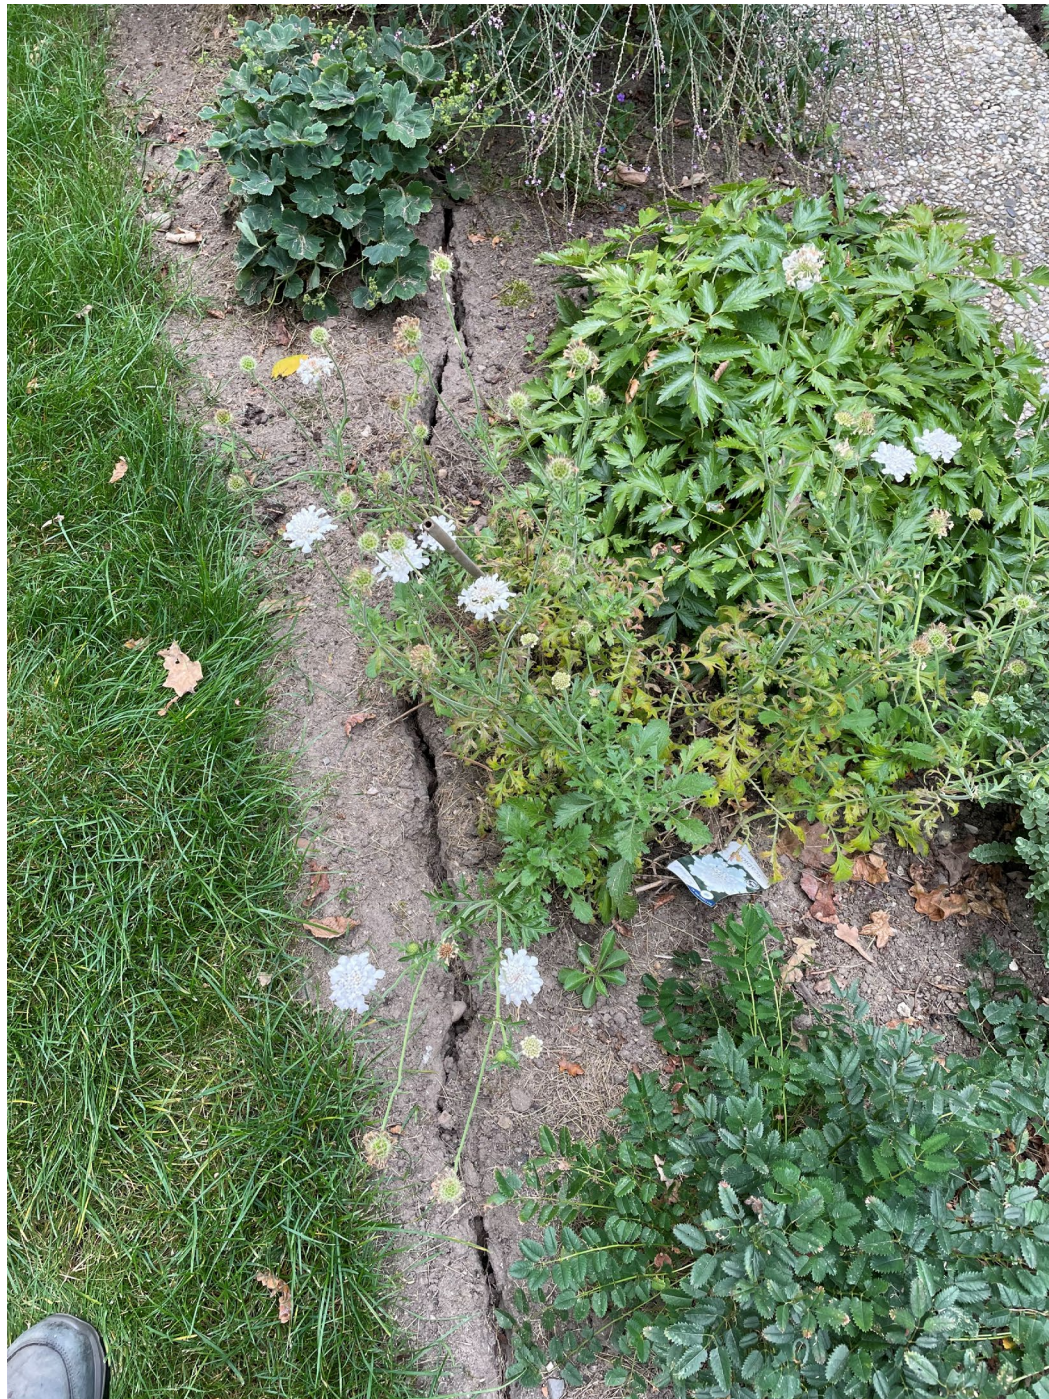
2020-2021: Scheuren openden in de zomer, en sloten in de winter

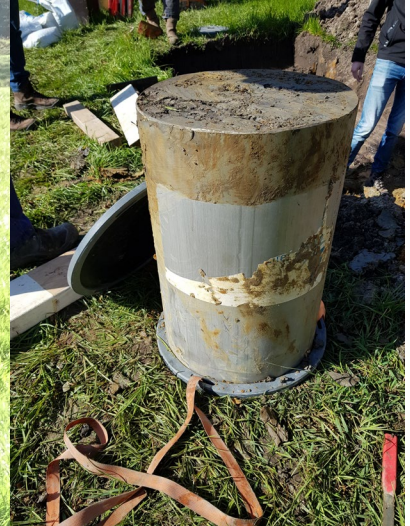
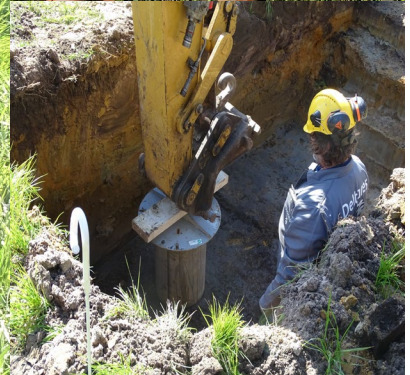
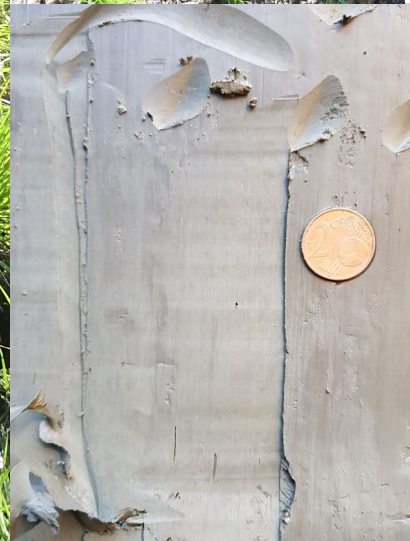
Onderzoek
ondergrond
en
Monstername

- Grondwatermeetpunten
- Bodemvochtsensoren
- Referentiebaak (5 m diep in Klei van Boom)
- Zakplaten op verschillende dieptes (waterpassen)
- Meet linialen aangebracht op huis

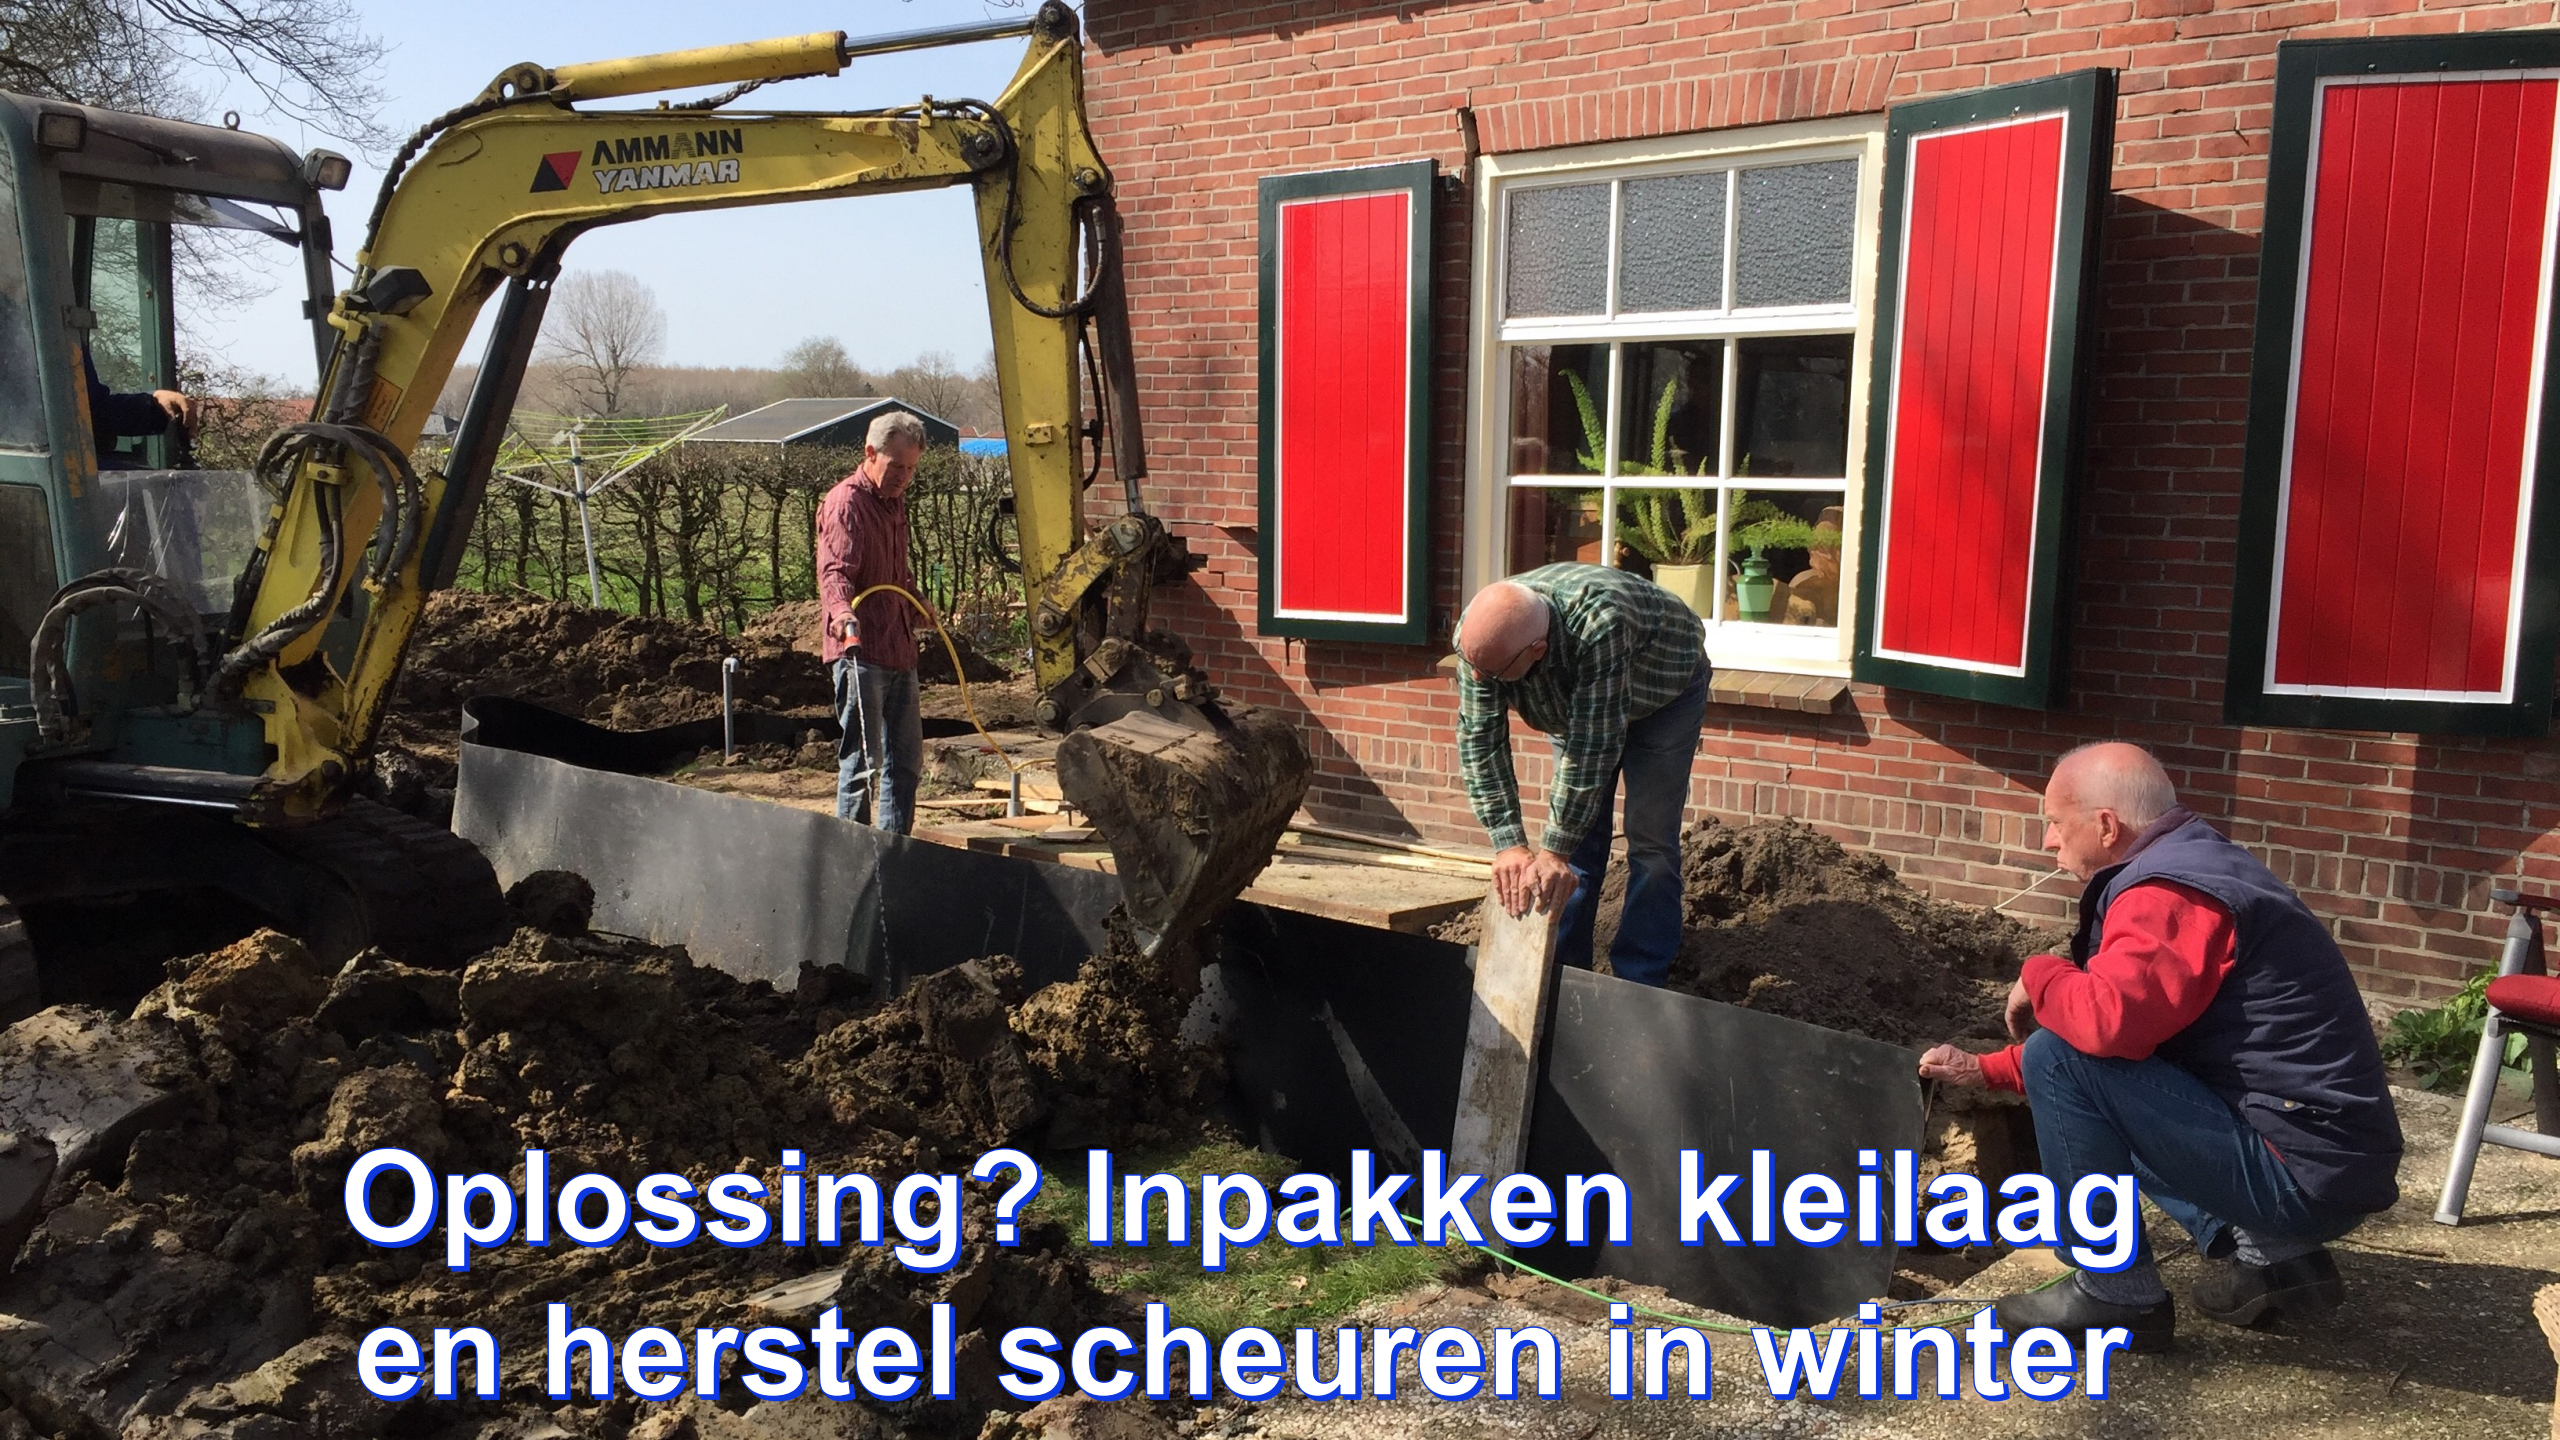
**Oplossing? Inpakken kleilaag
en herstel scheuren in winter**

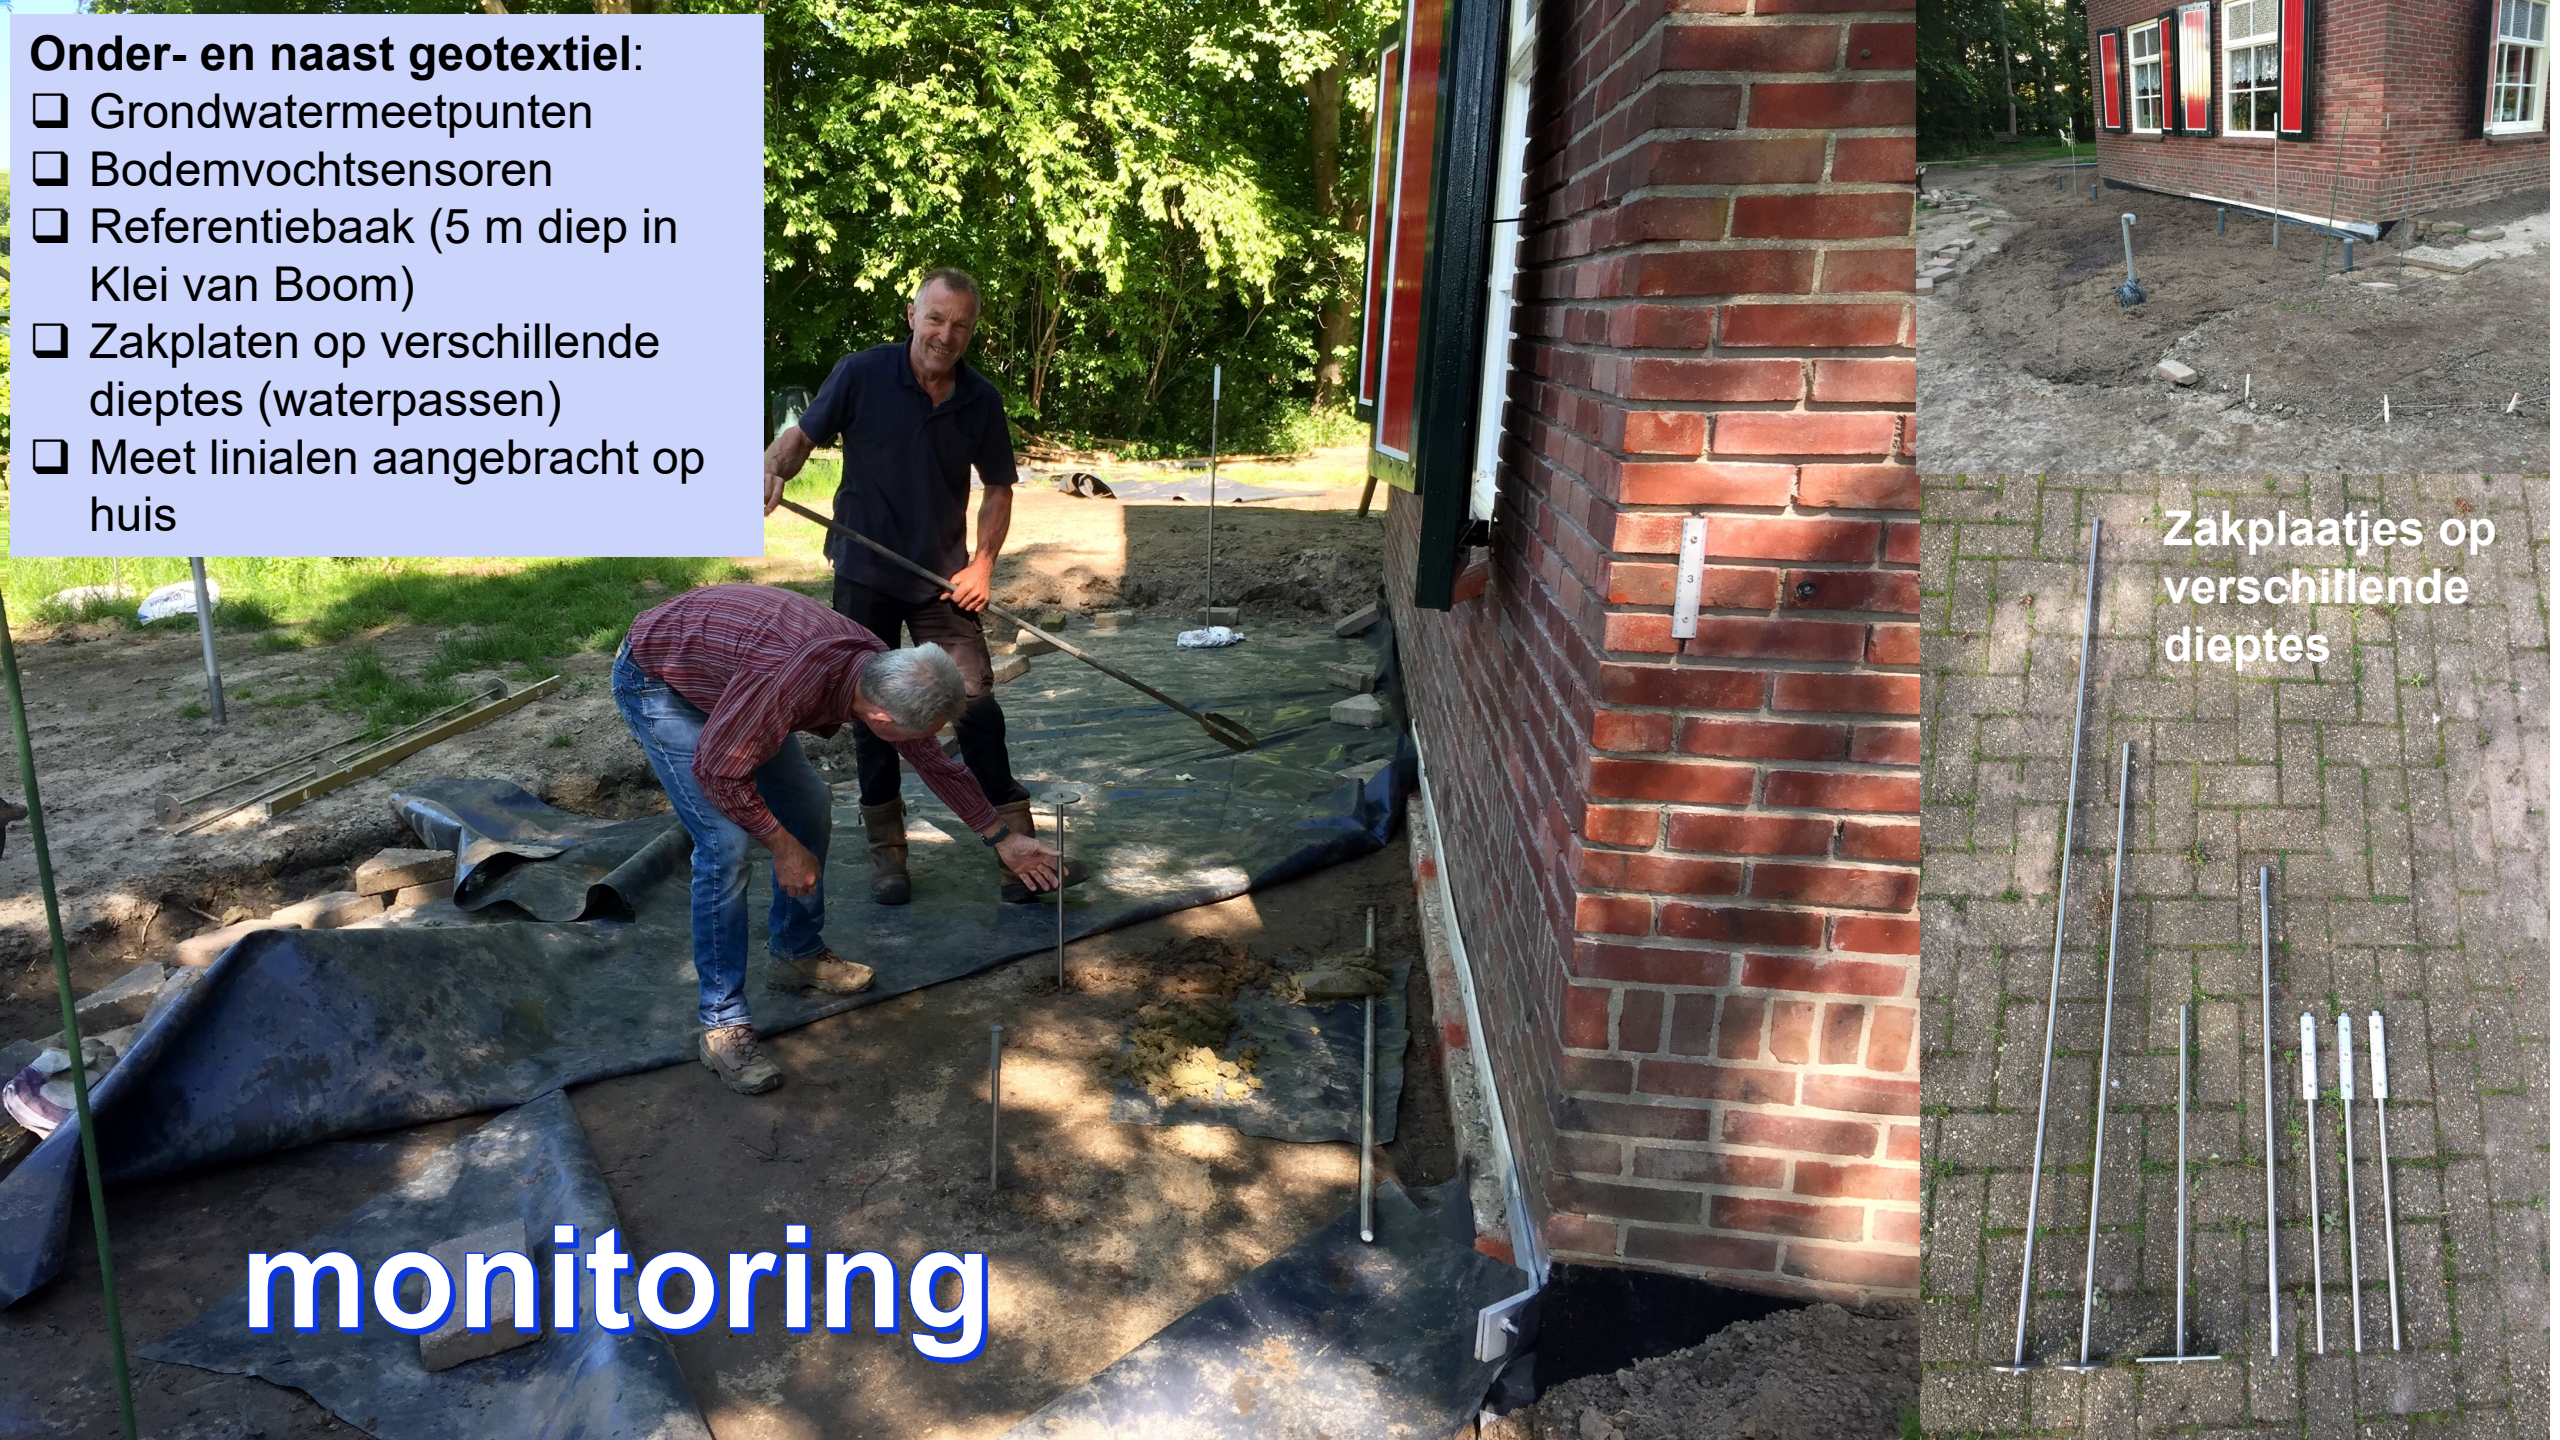
Onder- en naast geotextiel:

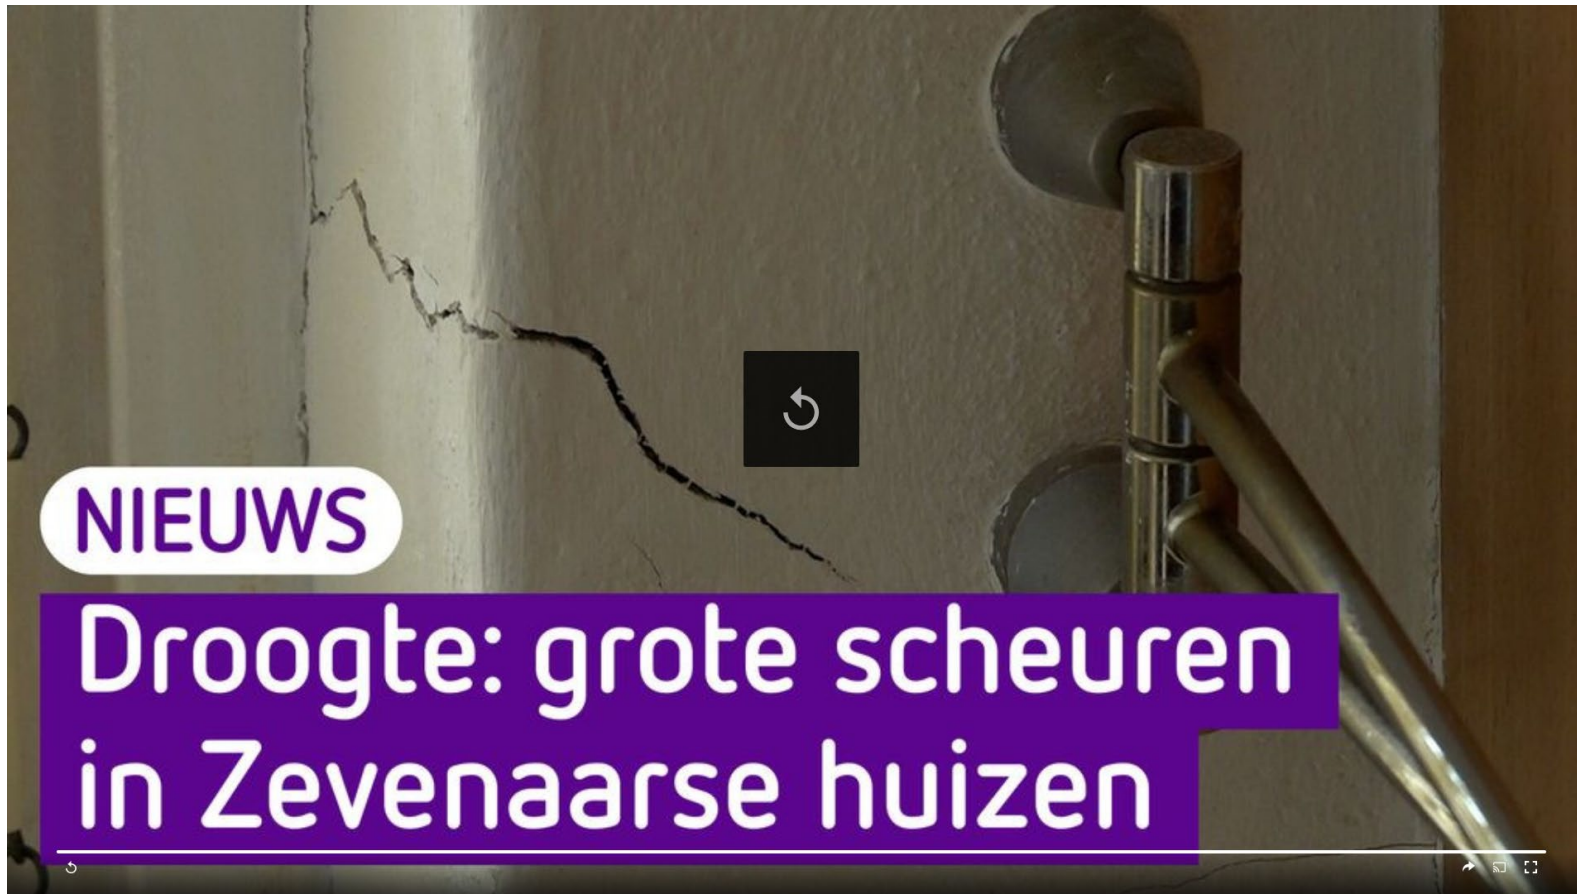
Zeventiger Jaren woning “op staal” op rivierklei gefundeerd. Vanaf met name begin 21e eeuw veel schade tijdens droogtejaren.

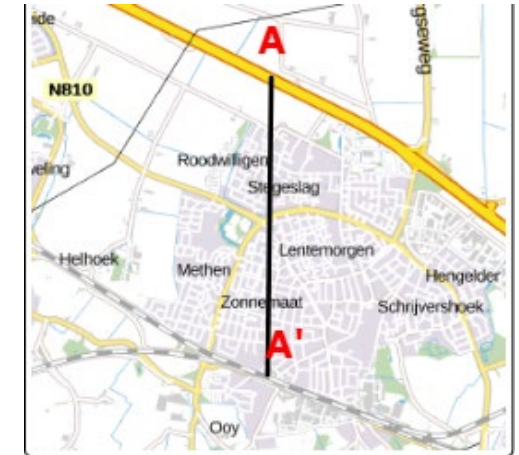
Lithoklasse

- ❑ Eerste onderzoek 2008 (o.a. Deltares, Fugro, Alterra, TU Delft)
- ❑ Recent onderzoek Wageningen Universiteit & Deltares (Jitze Kopinga, Roelof Stuurman, Joop Spijker, Henk Kooi, Frans Rip, 2020)
 - ❑ Wateropname van bomen,
 - ❑ InSar,
 - ❑ Ondiepe ondergrond
 - ❑ grondwaterregiem
